MOTORSERVICE
RHEINMETALL AUTOMOTIVE

Dommmages sur les coussinets

1ère édition 05.2017
Réf. 50 003 859-03

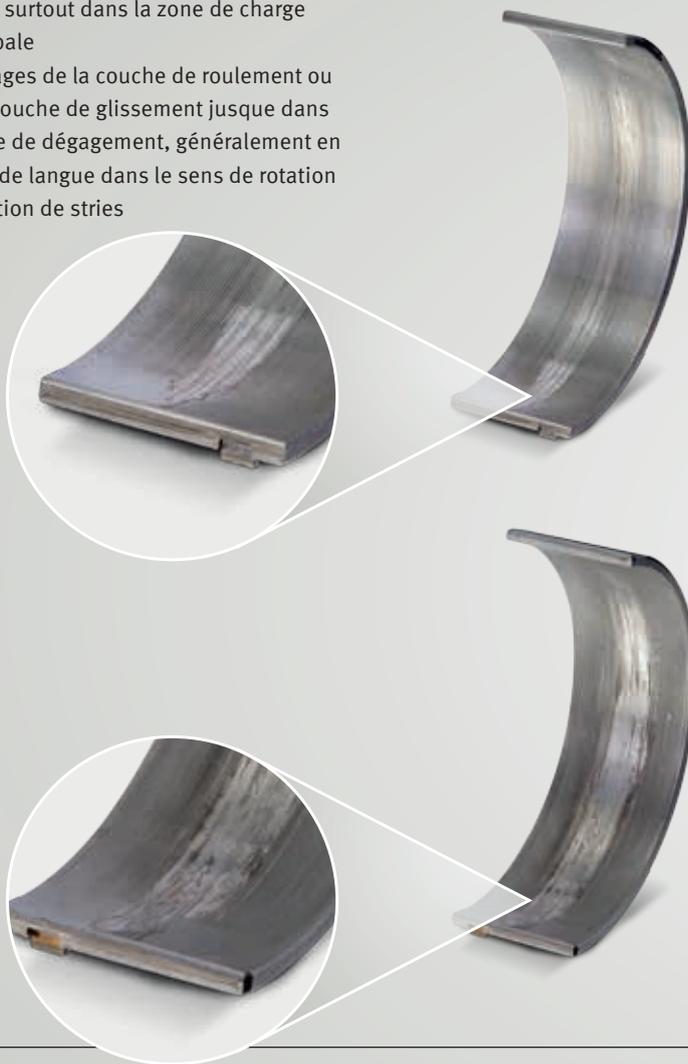
- Traces de friction mixte brillantes et lisses, surtout dans la zone de charge principale
- Décalages de la couche de roulement ou de la couche de glissement jusque dans la zone de dégagement, généralement en forme de langue dans le sens de rotation
- Formation de stries

Coquille de coussinet de bielle en matériau composite acier-aluminium côté chapeau

Les érosions peuvent évoluer en grippages des coussinets. Il est donc important de remplacer les coussinets et d'éliminer la cause :

- Vérifier si tous les orifices d'huile sont dégagés et s'il n'y a pas d'obstruction
- Contrôler le jeu de coussinet effectif : s'il ne se situe pas dans les tolérances, des erreurs de forme et de géométrie sont fréquemment en cause (voir chapitre : « Cas particuliers d'usure par friction mixte »)

- Contrôler le niveau d'huile et la pression d'huile, les rectifier si nécessaire
- Vérifier si la pompe à huile est en état de marche
- Rechercher les fuites éventuelles sur les conduites d'huile

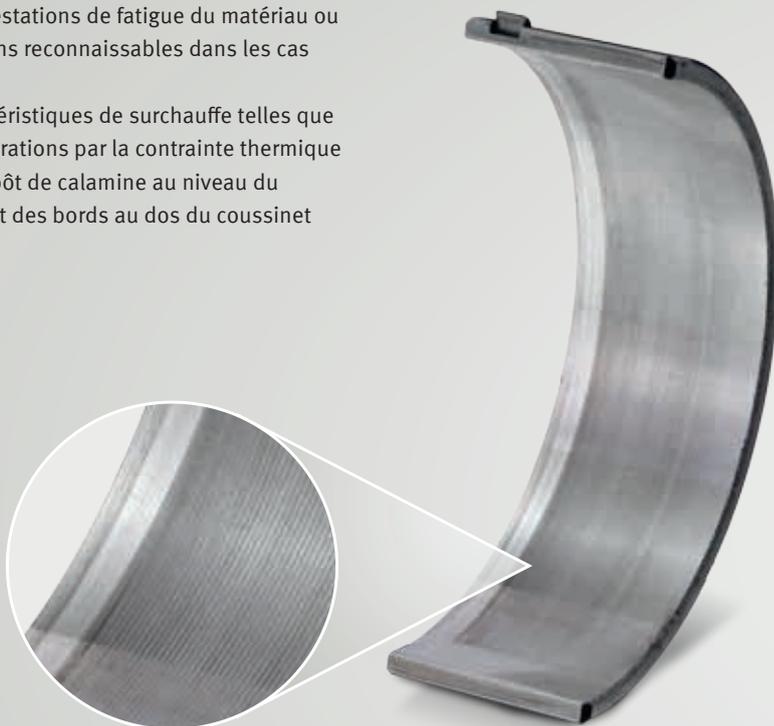
Une usure unilatérale du bord est visible. L'usure se présente sous la forme d'une usure de rodage d'adaptation. Le fonctionnement du coussinet n'est pas altéré.

- Meulage conique du maneton (Fig. 1)
- Alésage du logement conique (Fig. 2)
- Rayon d'arrondissement trop grand d'un côté (Fig. 3)
- Flexion du vilebrequin : le vilebrequin n'a pas été équilibré lors de la pose ou se déforme en fonctionnement sous l'effet de la contrainte mécanique
- Désalignement de l'alésage du logement en raison de couples de serrage incorrects des vis lors de l'assemblage du moteur ou d'une déformation excessive du passage des coussinets de ligne due à la température en cours de fonctionnement
- Décalage axial des coquilles

Si ce dommage s'intensifie au bout de quelques heures de service seulement, des mesures doivent être prises pour en constater les causes :

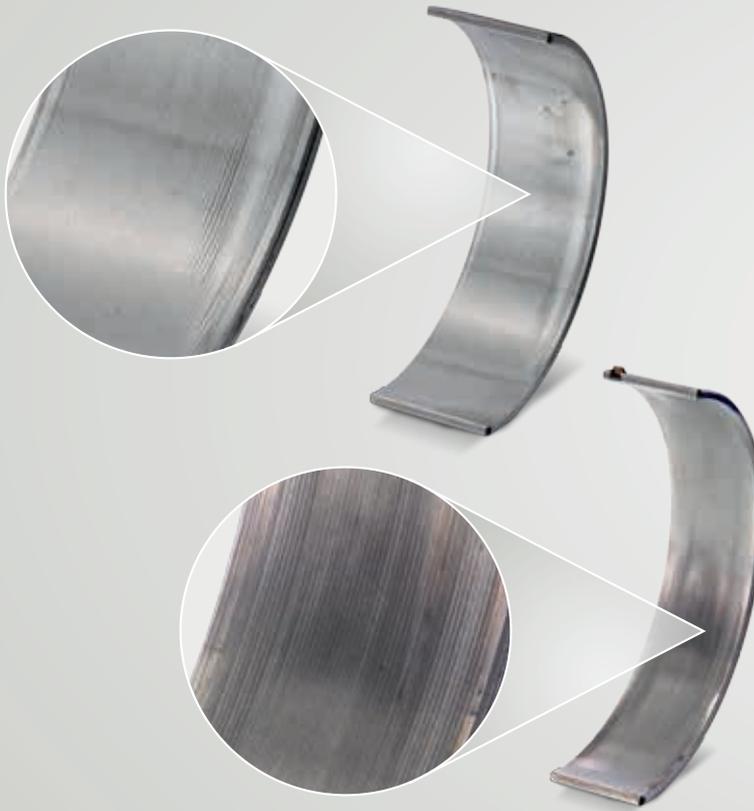
- Bande d'usure brillante, claire – des deux côtés sur les bords
- Au niveau du contact des bords : manifestations de fatigue du matériau reconnaissables ou érosions possibles
- Caractéristiques de surchauffe telles que décolorations par la contrainte thermique ou dépôt de calamine au niveau du contact des bords possibles au dos du coussinet

Coquille de coussinet de bielle côté chapeau en matériau composite acier-aluminium

- Maneton de forme concave (Fig. 1)
- Alésage du logement concave (Fig. 2)
- Trop grand rayon d'arrondissement entre le maneton et le flasque du vilebrequin (Fig. 3)
- Trop grand jeu axial, « vacillement » de la tige de bielle
- Meulage conique du maneton (Fig. 4)

Si ce dommage s'intensifie au bout de quelques heures de service seulement, des mesures doivent être prises pour en constater les causes :

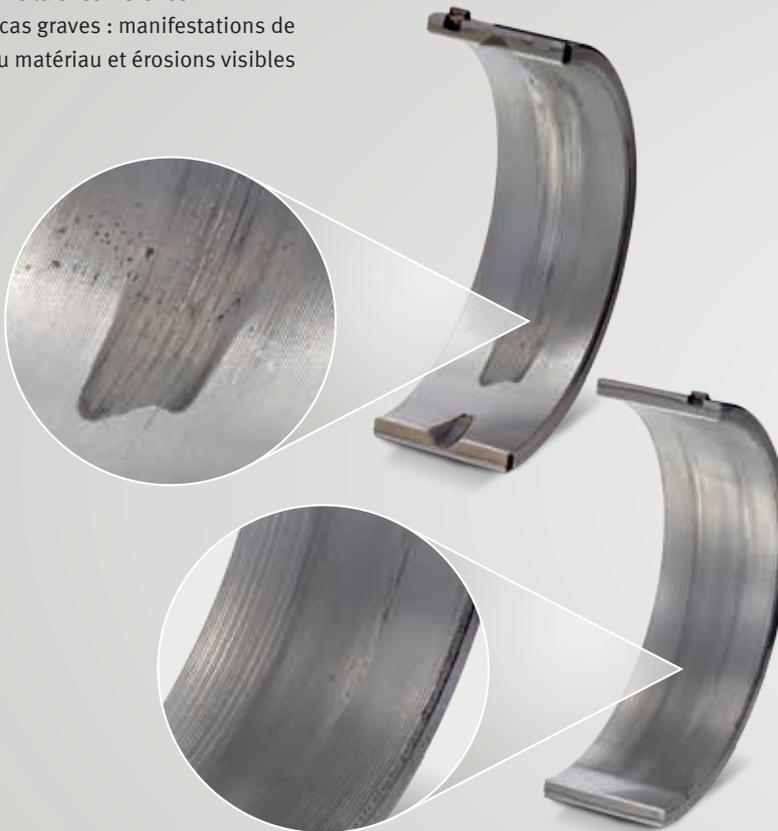
- Forte trace d'usure au milieu du coussinet dans la direction de la circonférence
- Usure moindre des bords du coussinet
- Déplacements locaux de matériau dans la direction de la circonférence
- Dans les cas graves : manifestations de fatigue du matériau et érosions visibles

Coquille de coussinet de ligne inférieure en matériau composite acier-aluminium

- Forme trop convexe du maneton (Fig. 1)
- Alésage du logement convexe (Fig. 2)
- Manque de lubrifiant

Selon la progression de l'usure, les coussinets peuvent encore être utilisés. Lorsque des érosions se forment ou que des manifestations de fatigue du matériau deviennent visibles, ils doivent être remplacés et des mesures doivent être prises pour en identifier les causes :

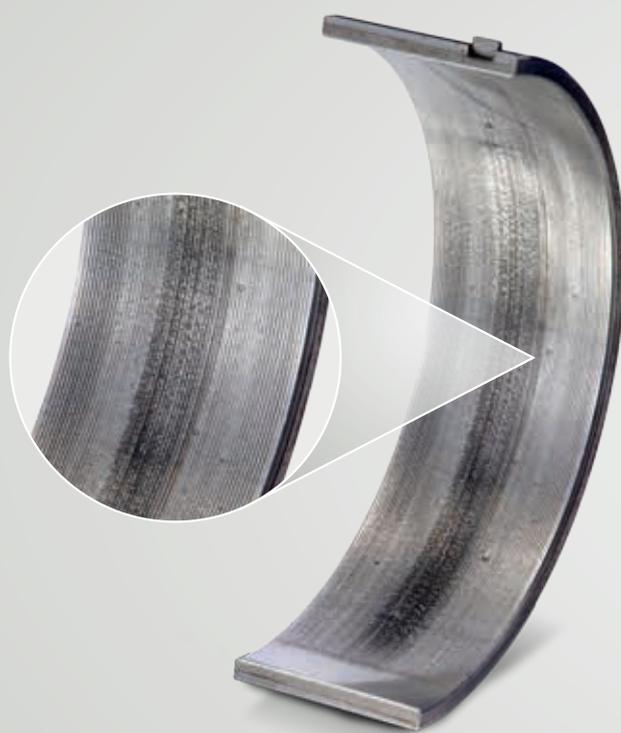
- Usure en forme de bande au milieu du coussinet dans le prolongement de la rainure d'huile – sur le coussinet de bielle dans les deux coquilles de coussinet au niveau de l'orifice d'huile sur le maneton
- Avec en partie des éraflures périphériques
- Usure moindre des bords du coussinet
- Zone d'usure étroitement limitée
- Dans les cas graves : manifestations de fatigue du matériau et érosions visibles

Coquille de coussinet de ligne inférieure en matériau composite acier-aluminium

L'usure « en peigne » (Fig. 2) est une autre cause susceptible de produire le même dommage. Elle est la conséquence de la moindre usure du maneton au niveau de la rainure d'huile. Étant donné qu'il n'y a pas de contact métallique entre le maneton et le coussinet en raison de la rainure d'huile,

- Arrondi de l'orifice d'huile absent ou insuffisant (Fig. 1)
- Un couplage de matériaux défavorable du coussinet et du maneton entraîne une usure moindre du maneton au niveau de la rainure d'huile (Fig. 2)

Selon la progression de l'usure, les coussinets peuvent encore être utilisés. Lorsque des érosions se forment ou que des manifestations de fatigue du matériau deviennent visibles, ils doivent être remplacés et des mesures doivent être prises pour en identifier les causes :

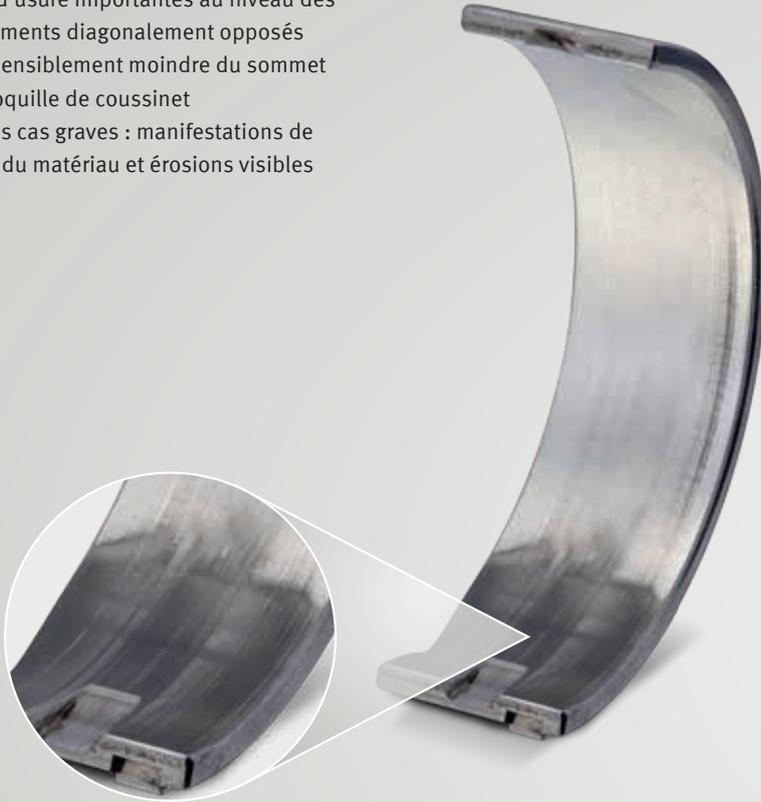
- Traces d'usure importantes au niveau des dégagements diagonalement opposés
- Usure sensiblement moindre du sommet de la coquille de coussinet
- Dans les cas graves : manifestations de fatigue du matériau et érosions visibles

Coquille de coussinet de ligne inférieure en matériau composite acier-aluminium

Lorsque les coquilles de coussinet portent à cet endroit, on est en présence d'un défaut grave. L'usure peut être due à un décalage des coquilles de coussinet entre elles suite à une erreur de montage. Le jeu du coussinet est localement trop faible en

- Montage d'un mauvais chapeau de palier
- Chapeau de palier monté tourné de 180 degrés
- Utilisation d'un outil inapproprié ou de mauvaises vis d'ajustage
- Ordre de serrage incorrect ou couple de serrage incorrect des vis

Le coussinet doit être remplacé et la cause éliminée car il n'est pas prévu pour être utilisé dans cette zone.

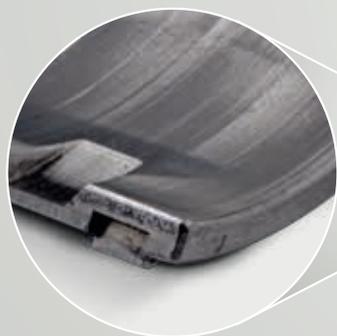
Des traces d'usure fortement marquées sont reconnaissables des deux côtés au niveau des surfaces de séparation. Le sommet/la zone de charge principale de la coquille de coussinet est nettement moins usée.

Lorsque les coquilles de coussinet portent à cet endroit, on est en présence d'un défaut grave. L'aspect peut être dû à un alésage de base de forme ovale en hauteur. Le jeu du coussinet s'en trouve réduit au niveau de la surface de séparation, si bien que le film de lubrification n'est pas

- Déformation ovale de l'alésage du logement suite à une contrainte thermique ou mécanique
- Tige de bielle avec un œil de bielle ovale : tige de bielle usagée remontée sans avoir subi les retouches nécessaires
- Serrage des vis incorrect lors de la réalisation de l'alésage de base

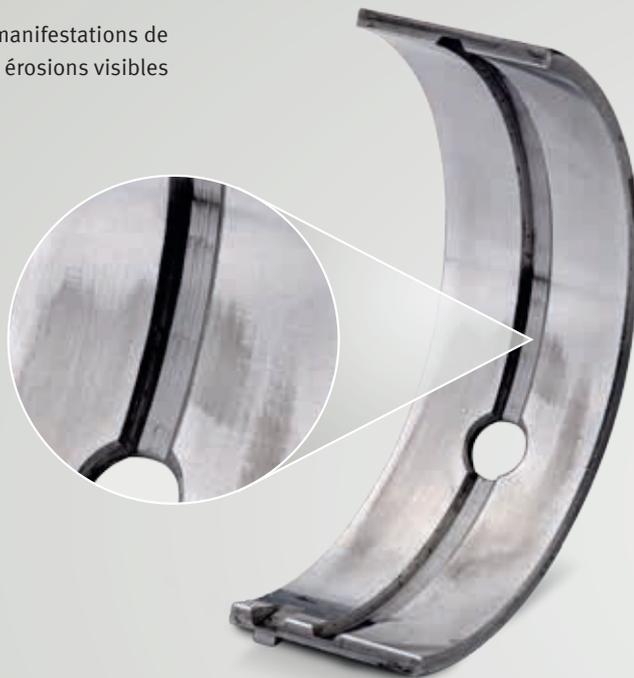
- Traces d'usure resserrées au sommet de la coquille
- Plus fortement marquées dans la coquille la plus sollicitée
- Dans les cas graves : manifestations de fatigue du matériau et érosions visibles

Coquille de coussinet de ligne supérieure en matériau composite acier-aluminium

- Tassement de la bielle ou des surfaces d'appui
- Serrage des vis incorrect lors de la réalisation de l'alésage de base
- Contrainte de pression extrême sur la bielle

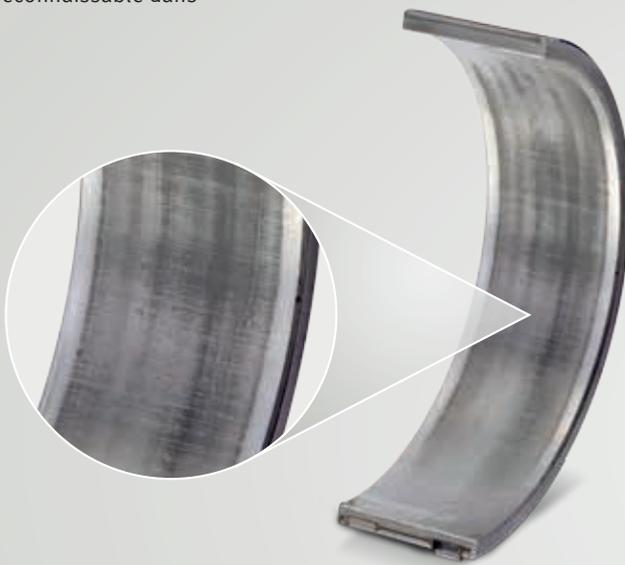
- Fines bandes sans usure sur les bords du coussinet
- Pas de traces de frottement visibles dans cette zone
- Structure d'usinage provenant de la fabrication encore reconnaissable dans cette zone
- Délimitation nette reconnaissable entre la bande sans usure et la zone usée

Coquille de coussinet de ligne inférieure en matériau composite acier-aluminium

Selon la progression de l'usure, les coussinets peuvent encore être utilisés. Lorsque des érosions se forment ou que des signes de fatigue du matériau deviennent visibles, ils doivent être remplacés et des mesures doivent être prises pour en identifier les causes :

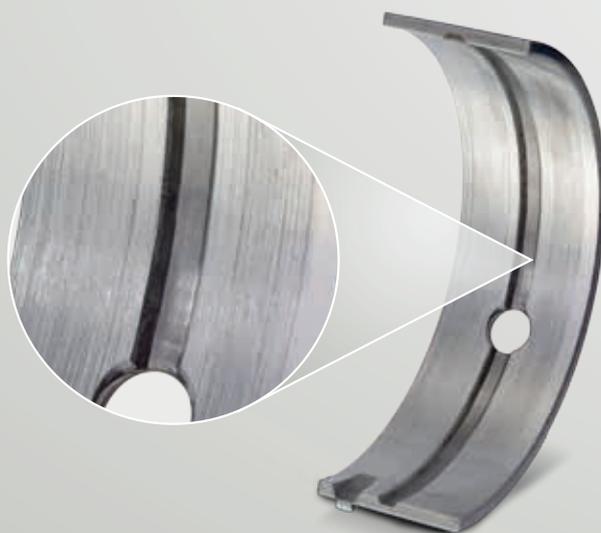
Deux bandes sans usure sont reconnaissables aux bords sans traces de portée visibles. Le reste du coussinet présente une décoloration légèrement noirâtre, possible conséquence de la corrosion ou de l'usure.

Coquille de coussinet de ligne supérieure en matériau composite acier-aluminium

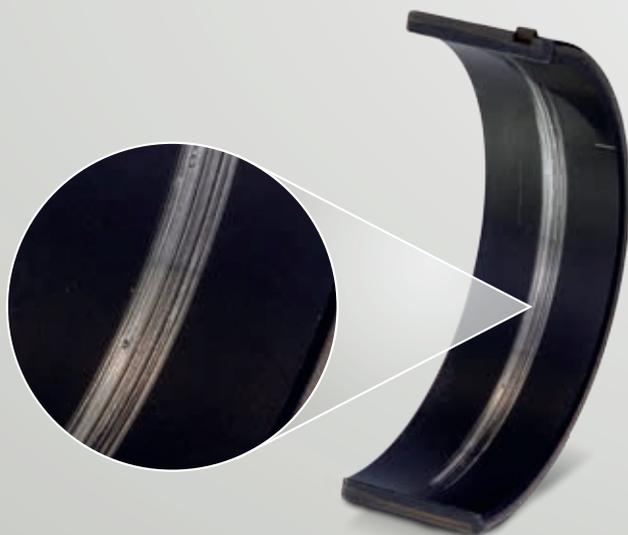
La strie atteint la couche de laiton. Des traces d'usure claires se sont formées à côtés des stries suite aux élévations lissées.

Coquille de coussinet de ligne inférieure en matériau composite acier-aluminium avec revêtement polymère

Il est généralement possible de continuer d'utiliser les coussinets en dépit de la formation de stries ou de particules incorporées. Toutefois, ceci dépend de l'importance du dommage. En présence, par exemple, de nombreux gros enfoncements de particules avec des traces de friction mixte déjà naissantes dues à des élévations du matériau, il est recommandé de remplacer le coussinet. Les fins enfoncements de particules ne gênent pas le fonctionnement du coussinet. Toutefois, la cause doit être recherchée dans les deux cas :

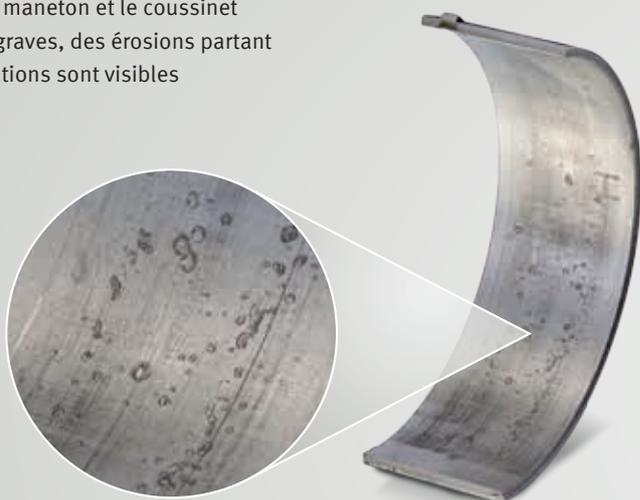
- Cicatrisations sur la surface
- Enfoncements de particules (particules en partie encore présentes) entourées d'une élévation encore visible sous la forme d'un point clair brillant suite à l'usure
- Souvent associées à la formation de stries dans le maneton et le coussinet
- Dans les cas graves, des érosions partant des incorporations sont visibles

Coquille de coussinet de bielle côté chapeau en matériau composite acier-aluminium

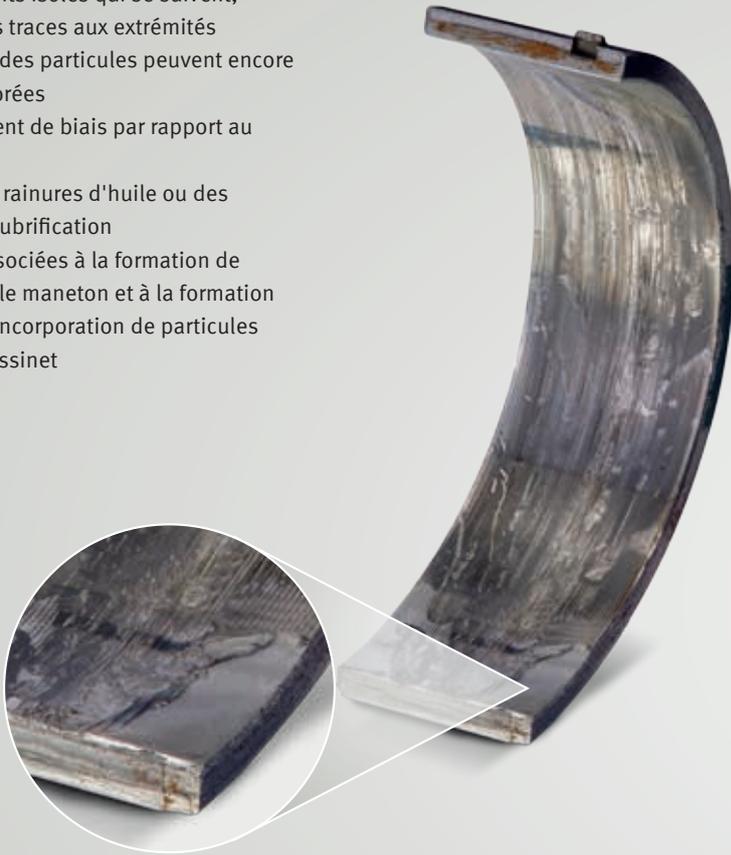
- Enfoncements isolés qui se suivent, formant des traces aux extrémités desquelles des particules peuvent encore être incorporées
- Généralement de biais par rapport au bord
- Partant des rainures d'huile ou des orifices de lubrification
- Souvent associées à la formation de stries dans le maneton et à la formation de stries/l'incorporation de particules dans le coussinet

Coquille de coussinet de ligne inférieure en matériau composite acier-aluminium

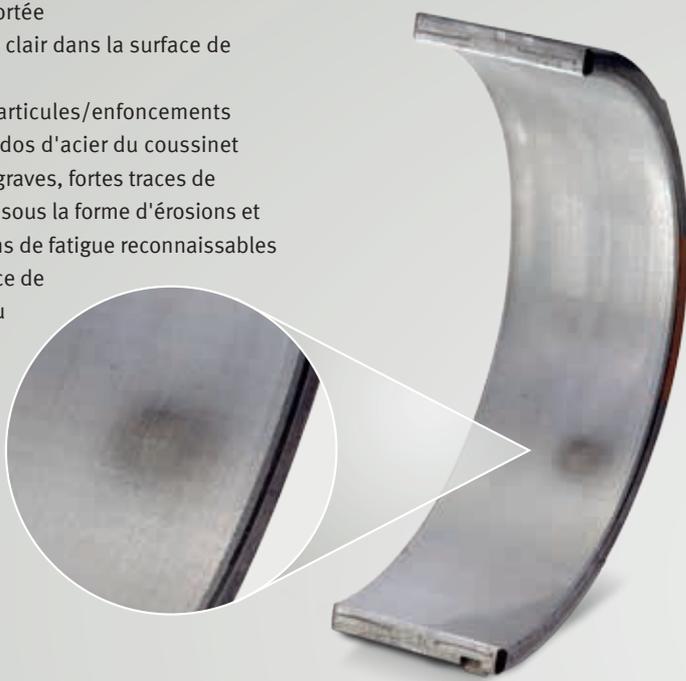
- Divergence limitée localement de la marque de portée
- Point d'usure clair dans la surface de glissement
- Résidus de particules/enfoncements fréquents au dos d'acier du coussinet
- Dans les cas graves, fortes traces de friction mixte sous la forme d'érosions et manifestations de fatigue reconnaissables dans la surface de glissement du coussinet

Coquille de coussinet de ligne inférieure en matériau composite acier-aluminium

La crasse ou les résidus d'huile (calamine) au dos du coussinet donnent naissance à des zones de pression locales reconnaissables sur la surface de glissement du coussinet. À l'intérieur du coussinet, la pression provoque une usure accrue par rapport au reste du coussinet. Celle-ci est reconnaissable sous la forme d'une divergence visible, souvent claire et brillante, par rapport à la trace de portée. Suivant l'importance des zones de pression, les conséquences peuvent en être des érosions et des grippages de même que des manifestations de fatigue.

Selon la progression de l'usure de la couche de roulement, le coussinet peut encore être utilisé ou non. Lorsque des érosions ou des manifestations de fatigue telles que des fissures ou des arrachements se produisent au niveau du point de pression, le remplacement du coussinet est conseillé car une panne totale est à craindre. Le matériau arraché peut occasionner des dégâts secondaires au coussinet ou à un coussinet voisin.

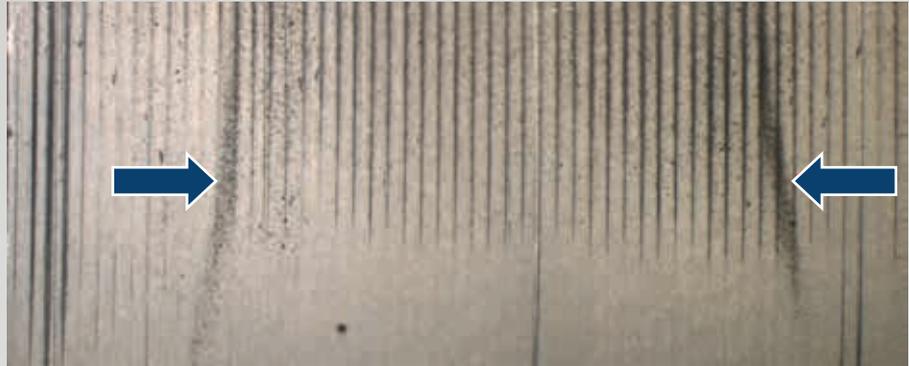
- Formation de stries fines dans la direction du flux d'huile
- Rugosité et fragmentation de la couche de roulement/de la couche de glissement

L'érosion agresse la surface du matériau et provoque son activation chimique, ce qui favorise la corrosion. De même, la résistance à l'endurance du matériau est influencée négativement car la fragmentation de la surface peut entraîner des fissures. Des phénomènes de fatigue apparaissent.

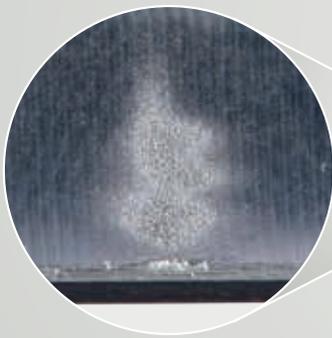
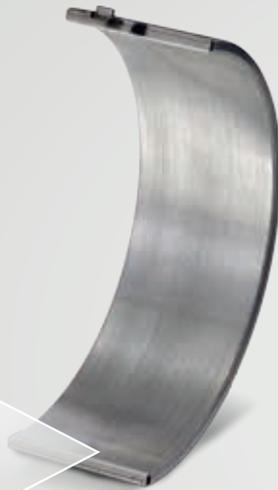
Il n'y a généralement pas d'arrachements de matière comme avec les formes ci-dessus, mais des zones rendues légèrement rugueuses qui peuvent être dues tant à l'érosion qu'à la corrosion.

Coquille de coussinet de bielle côté chapeau en matériau composite acier-aluminium

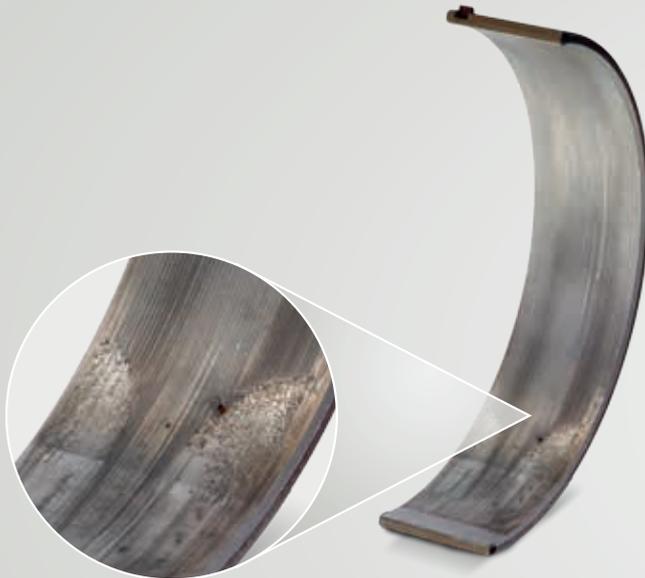
Coquille de coussinet de bielle côté tige en matériau composite acier-laiton avec revêtement sputter

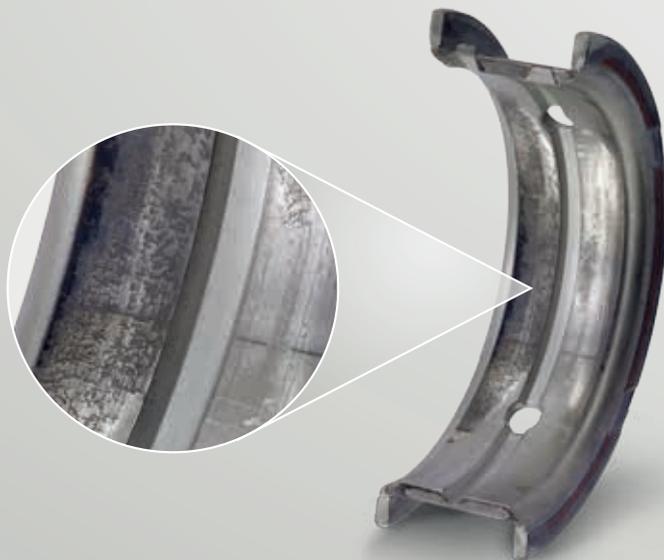
Coquille de coussinet de ligne en matériau composite acier-bronze avec revêtement galvanisé

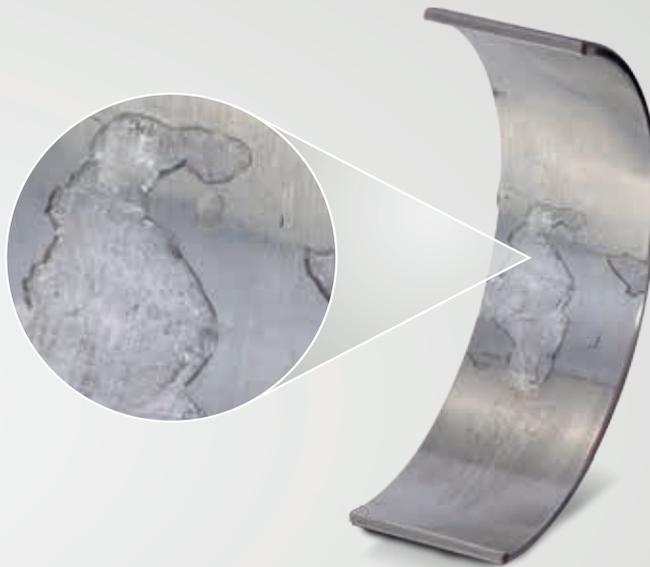
Coquille de coussinet de bielle côté tige en matériau composite acier-aluminium

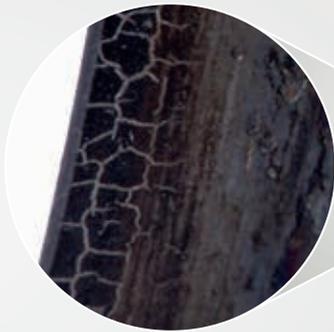
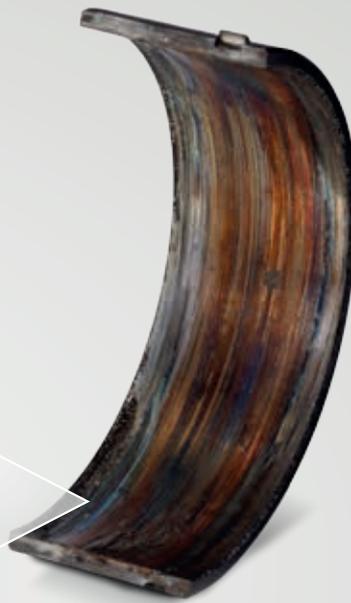
Coquille de coussinet de bielle côté chapeau et côté tige en matériau composite acier-bronze avec revêtement galvanisé

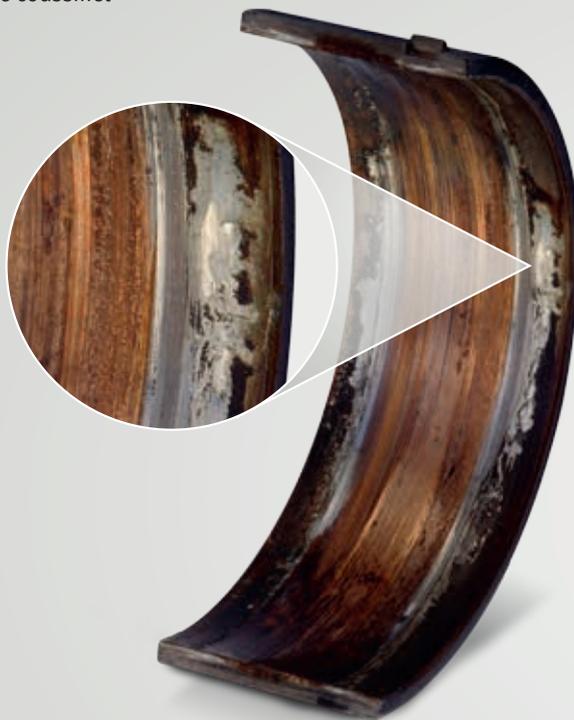
Coquille de coussinet de bielle côté chapeau en matériau composite acier-bronze avec revêtement galvanisé

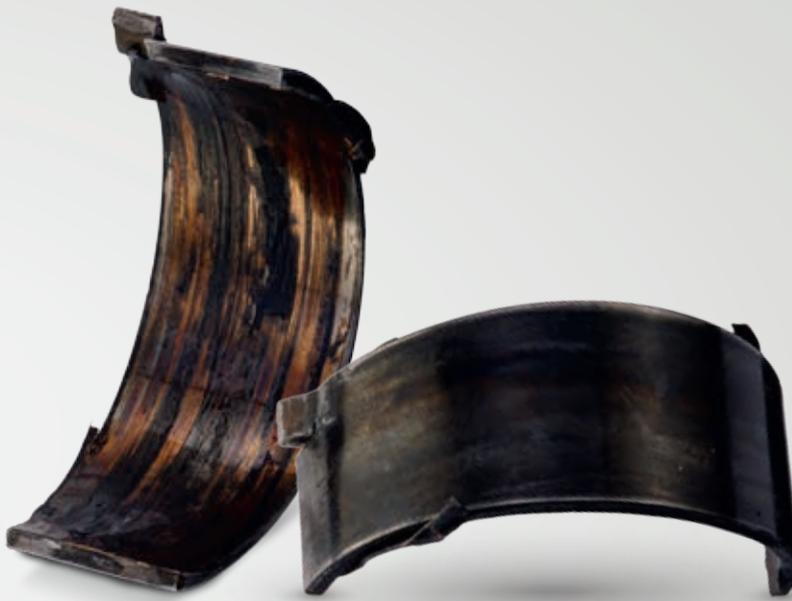
Coquille de coussinet de bielle côté tige en matériau composite acier-bronze avec revêtement galvanisé

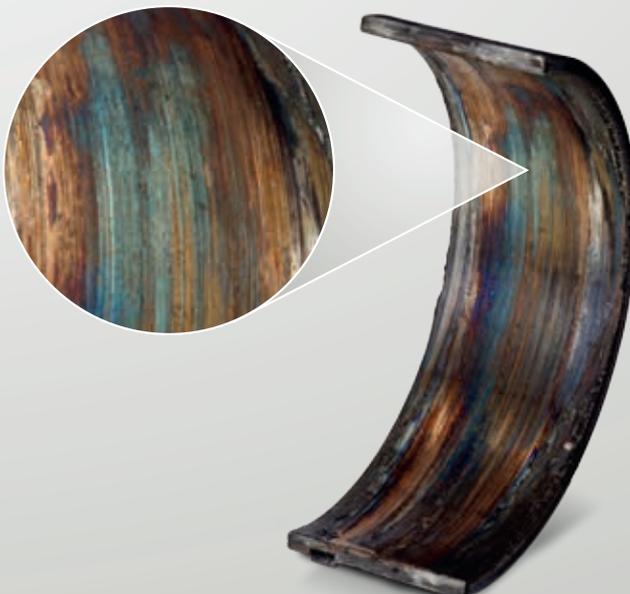
Coquille de coussinet de bielle côté chapeau en matériau composite acier-bronze avec revêtement galvanisé

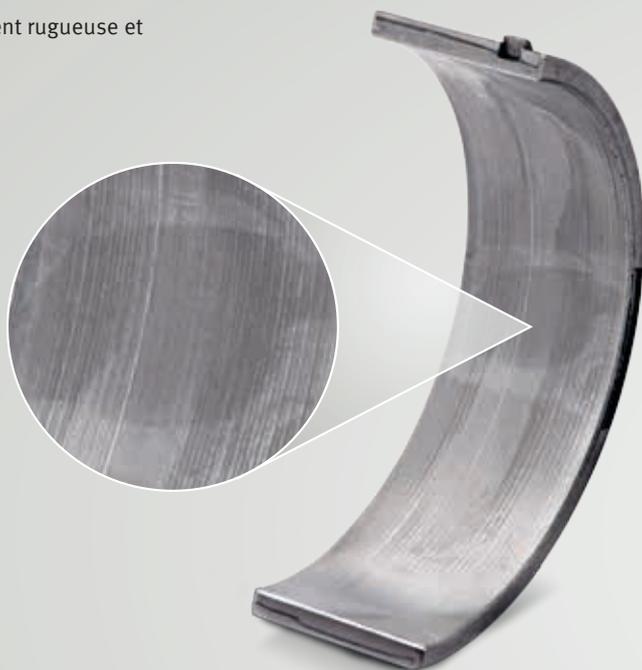
Coquille de coussinet de ligne inférieure en matériau composite acier-aluminium

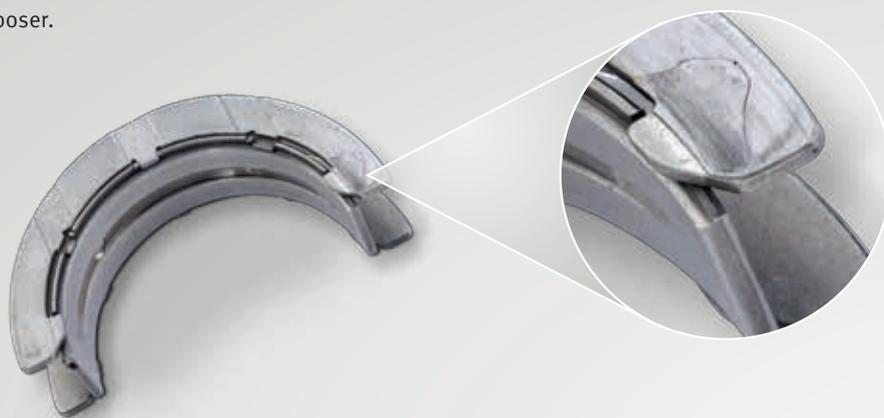
Arrachement de matériau sur une surface importante au bord extérieur de la rondelle de guidage
