MOTORSERVICE
RHEINMETALL AUTOMOTIVE

Dommmages sur les coussinets

1ère édition 05.2017
Réf. 50 003 859-03

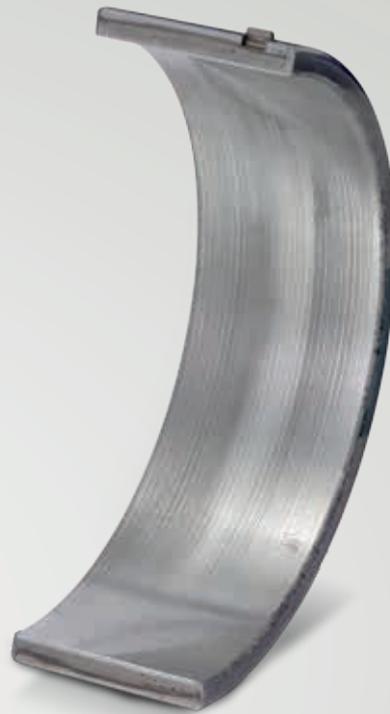
Coquille de coussinet de ligne inférieure en matériau composite acier-aluminium (sans revêtement)

Une bande d'usure brillante est reconnaissable au milieu du coussinet tandis qu'aucune trace de fonctionnement n'est visible au niveau du dégagement et des bords. La structure d'usinage du coussinet est encore reconnaissable.

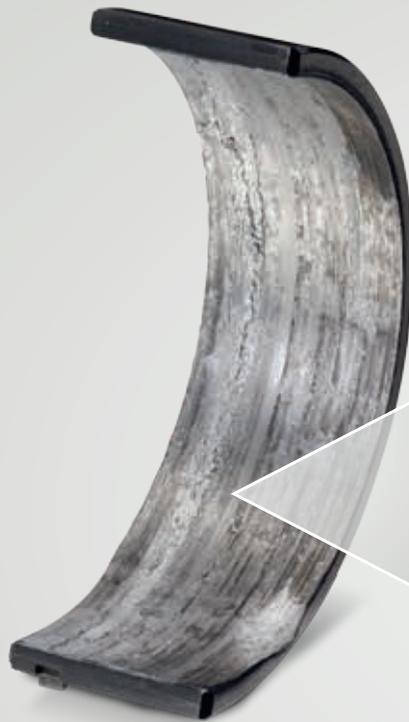
Coquille de coussinet de ligne inférieure en matériau composite acier-aluminium

On constate une fusion et un déplacement du matériau d'appui au-delà du bord du coussinet de même qu'une fragmentation de la surface avec des zones d'arrachement du matériau.

- Orifices d'huile pas dégagés : la cause peut en être un montage incorrect des coquilles de coussinet ou une obstruction des orifices d'huile, ce qui est souvent le cas avec les biocarburants

- Interstice de lubrification trop étroit, empêchant un film de lubrifiant solide de se former – cause : écarts de forme et de géométrie de l'arbre ou du maneton ou flexion du vilebrequin

- Filtre à huile encrassé
- Pompe à huile défectueuse
- Fuite de conduites d'huile
- Surcharge des coussinets : contrainte supérieure à celle prévue – causes : par exemple tuning par puce électronique ou grippage du piston

- Vérifier si tous les orifices d'huile sont dégagés et s'il n'y a pas d'obstruction
- Contrôler le jeu de coussinet effectif : s'il ne se situe pas dans les tolérances, des erreurs de forme et de géométrie sont fréquemment en cause (voir chapitre : « Cas particuliers d'usure par friction mixte »)

- Contrôler le niveau d'huile et la pression d'huile, les rectifier si nécessaire
- Vérifier si la pompe à huile est en état de marche
- Rechercher les fuites éventuelles sur les conduites d'huile

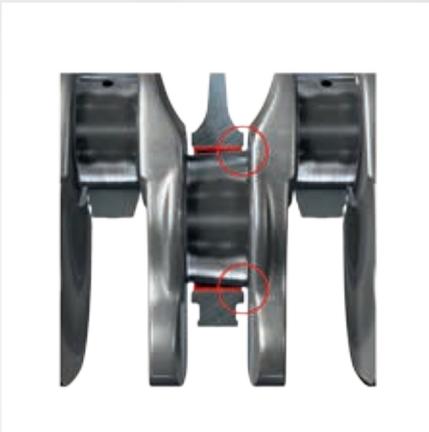
Fig. 1

- Meulage conique du maneton (Fig. 1)
- Alésage du logement conique (Fig. 2)
- Rayon d'arrondissement trop grand d'un côté (Fig. 3)
- Flexion du vilebrequin : le vilebrequin n'a pas été équilibré lors de la pose ou se déforme en fonctionnement sous l'effet de la contrainte mécanique
- Désalignement de l'alésage du logement en raison de couples de serrage incorrects des vis lors de l'assemblage du moteur ou d'une déformation excessive du passage des coussinets de ligne due à la température en cours de fonctionnement
- Décalage axial des coquilles

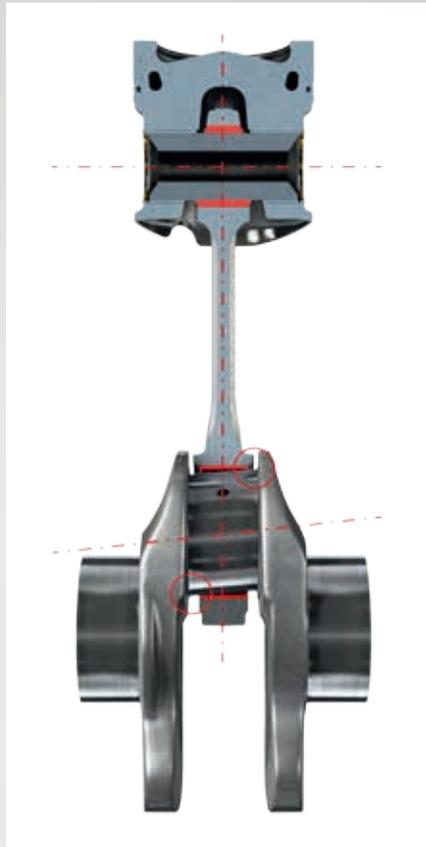
Fig. 3

- Désalignement du maneton ou du carter (Fig. 3)
- Rayons d'arrondissement incorrects de l'arbre
- « Vacillement » de la tige de bielle (déformée ou vrillée) (Fig. 4)
- Déformation du carter de vilebrequin

Selon la progression de l'usure, les coussinets qui présentent un contact des bords peuvent encore être utilisés. Si ce dommage s'intensifie au bout de quelques heures de service seulement, des mesures doivent être prises pour en constater les causes :

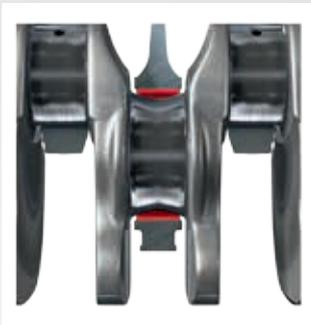
Fig. 1

- Maneton de forme concave (Fig. 1)
- Alésage du logement concave (Fig. 2)
- Trop grand rayon d'arrondissement entre le maneton et le flasque du vilebrequin (Fig. 3)
- Trop grand jeu axial, « vacillement » de la tige de bielle
- Meulage conique du maneton (Fig. 4)

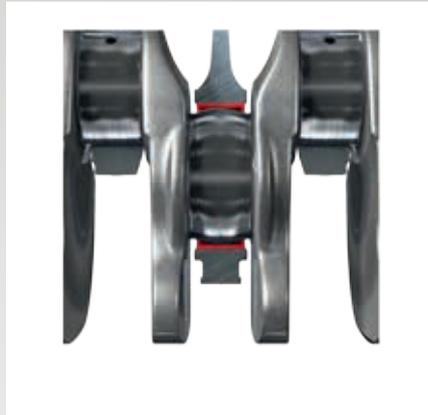
Fig. 1

- Forme trop convexe du maneton (Fig. 1)
- Alésage du logement convexe (Fig. 2)
- Manque de lubrifiant

Selon la progression de l'usure, les coussinets peuvent encore être utilisés. Lorsque des érosions se forment ou que des manifestations de fatigue du matériau deviennent visibles, ils doivent être remplacés et des mesures doivent être prises pour en identifier les causes :

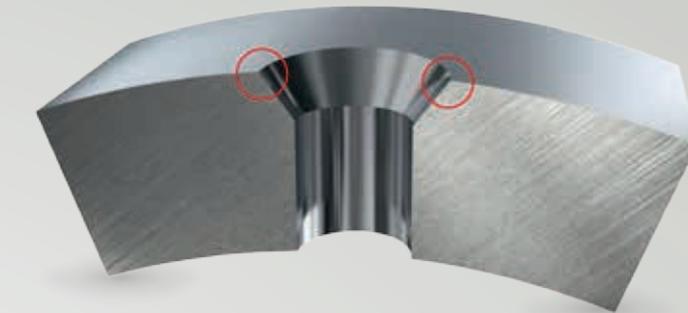
Fig. 1

- Arrondi de l'orifice d'huile absent ou insuffisant (Fig. 1)
- Un couplage de matériaux défavorable du coussinet et du maneton entraîne une usure moindre du maneton au niveau de la rainure d'huile (Fig. 2)

Selon la progression de l'usure, les coussinets peuvent encore être utilisés. Lorsque des érosions se forment ou que des manifestations de fatigue du matériau deviennent visibles, ils doivent être remplacés et des mesures doivent être prises pour en identifier les causes :

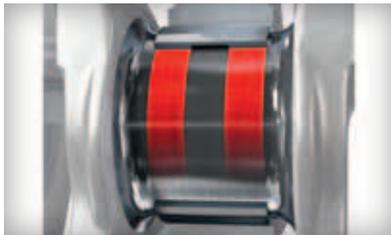
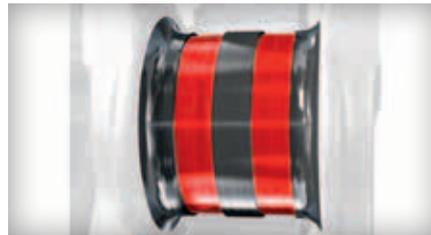
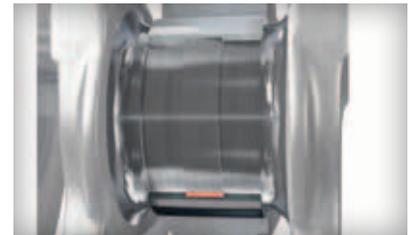
Fig. 2

L'usure « en peigne » (Fig. 2) est une autre cause susceptible de produire le même dommage. Elle est la conséquence de la moindre usure du maneton au niveau de la rainure d'huile. Étant donné qu'il n'y a pas de contact métallique entre le maneton et le coussinet en raison de la rainure d'huile,

(1) Il n'y a pas de contact métallique au niveau de la rainure d'huile dans la coquille de coussinet de ligne supérieure. L'usure du maneton est inférieure à celle qui se produit au niveau des zones en contact avec la surface du coussinet.

(2) Suite à la moindre usure du maneton au niveau de la rainure d'huile, une faible élévation peut se former (agrandie sur l'illustration pour une meilleure compréhension).

(3) Dans le coussinet de ligne inférieur, qui ne possède pas de rainure d'huile, cette élévation entraîne une usure accrue au milieu du coussinet. Il s'ensuit l'usure en bandes typique de l'usure en peigne.

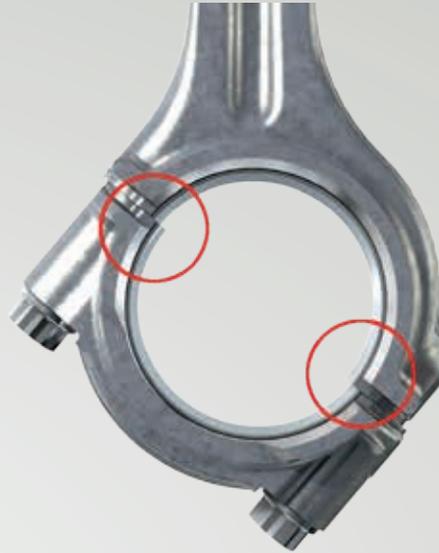
Lorsque les coquilles de coussinet portent à cet endroit, on est en présence d'un défaut grave. L'usure peut être due à un décalage des coquilles de coussinet entre elles suite à une erreur de montage. Le jeu du coussinet est localement trop faible en

- Montage d'un mauvais chapeau de palier
- Chapeau de palier monté tourné de 180 degrés
- Utilisation d'un outil inapproprié ou de mauvaises vis d'ajustage
- Ordre de serrage incorrect ou couple de serrage incorrect des vis

Le coussinet doit être remplacé et la cause éliminée car il n'est pas prévu pour être utilisé dans cette zone.

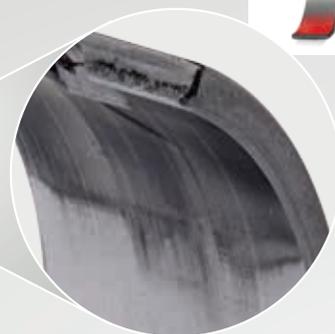
Coquille de coussinet de ligne inférieure en matériau composite acier-aluminium

Des traces d'usure fortement marquées sont reconnaissables des deux côtés au niveau des surfaces de séparation. Le sommet/la zone de charge principale de la coquille de coussinet est nettement moins usée.

Lorsque les coquilles de coussinet portent à cet endroit, on est en présence d'un défaut grave. L'aspect peut être dû à un alésage de base de forme ovale en hauteur. Le jeu du coussinet s'en trouve réduit au niveau de la surface de séparation, si bien que le film de lubrification n'est pas

- Contrôler la contrainte sur l'alésage du logement
- Contrôler l'alésage de base : la cote, la circularité, la cylindricité, la surface doivent respecter des tolérances précises – les pièces usagées doivent éventuellement être retouchées avant d'être montées à nouveau
- Serrer les vis en respectant les couples de serrage et l'ordre de serrage prescrits par le constructeur

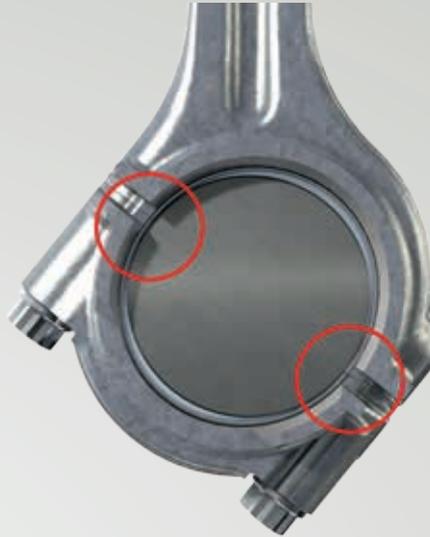
- Déformation ovale de l'alésage du logement suite à une contrainte thermique ou mécanique
- Tige de bielle avec un œil de bielle ovale : tige de bielle usagée remontée sans avoir subi les retouches nécessaires
- Serrage des vis incorrect lors de la réalisation de l'alésage de base

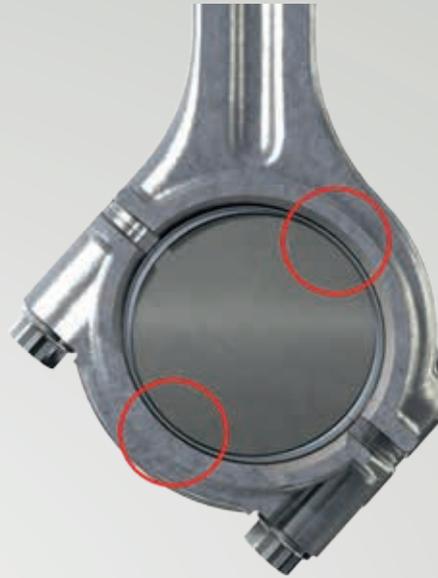
- Tassement de la bielle ou des surfaces d'appui
- Serrage des vis incorrect lors de la réalisation de l'alésage de base
- Contrainte de pression extrême sur la bielle

- Contrôler si l'alésage de base du passage des coussinets est correct : cote, circularité, cylindricité, surface
- Serrer les vis en respectant les couples de serrage et l'ordre de serrage prescrits par le constructeur
- Contrôler la contrainte exercée sur la bielle

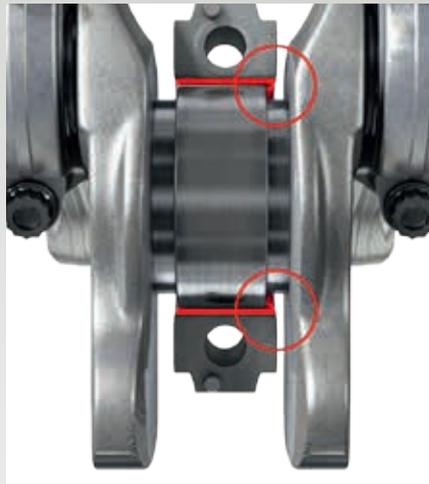
Fig. 1

Le dépassement axial unilatéral (Fig. 1) ou bilatéral (Fig. 2) de la coquille de coussinet produit de fines bandes sans usure aux bords, qui ne présentent pas l'aspect typique d'une usure de rodage d'adaptation. Dans ces zones, quel que soit le nombre de tours du maneton, il n'y a jamais de contact métallique.

Selon la progression de l'usure, les coussinets peuvent encore être utilisés. Lorsque des érosions se forment ou que des signes de fatigue du matériau deviennent visibles, ils doivent être remplacés et des mesures doivent être prises pour en identifier les causes :

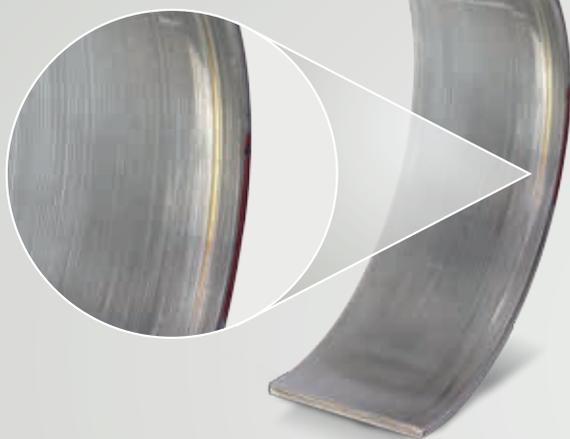
Coquille de coussinet de bielle côté tige en matériau composite acier-laiton avec revêtement sputter

La strie atteint la couche de laiton. Des traces d'usure claires se sont formées à côtés des stries suite aux élévations lissées.

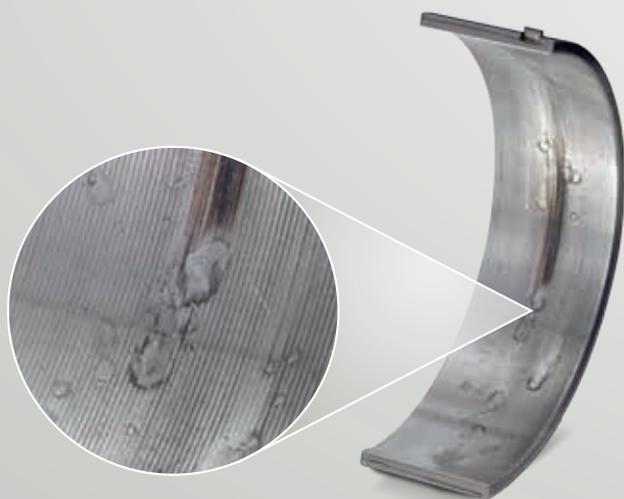
Coquille de coussinet de ligne inférieure en matériau composite acier-aluminium

Des enfoncements de particules importants sans particules incorporées sont visibles. Les particules ont entraîné des élévations du matériau qui ont provoqué une érosion au milieu du coussinet.

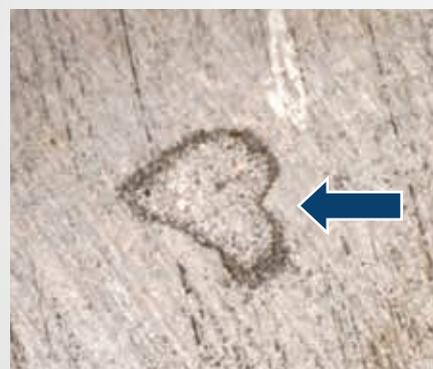
Vue du dos du coussinet

Coquille de coussinet de ligne inférieure en matériau composite acier-aluminium

Une nette divergence de la marque de portée et une usure ponctuelle dans la surface de glissement sont reconnaissables. Le point de pression a été formé par des particules au dos du coussinet.

La crasse ou les résidus d'huile (calamine) au dos du coussinet donnent naissance à des zones de pression locales reconnaissables sur la surface de glissement du coussinet. À l'intérieur du coussinet, la pression provoque une usure accrue par rapport au reste du coussinet. Celle-ci est reconnaissable sous la forme d'une divergence visible, souvent claire et brillante, par rapport à la trace de portée. Suivant l'importance des zones de pression, les conséquences peuvent en être des érosions et des grippages de même que des manifestations de fatigue.

Selon la progression de l'usure de la couche de roulement, le coussinet peut encore être utilisé ou non. Lorsque des érosions ou des manifestations de fatigue telles que des fissures ou des arrachements se produisent au niveau du point de pression, le remplacement du coussinet est conseillé car une panne totale est à craindre. Le matériau arraché peut occasionner des dégâts secondaires au coussinet ou à un coussinet voisin.

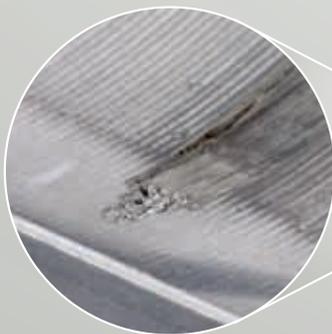
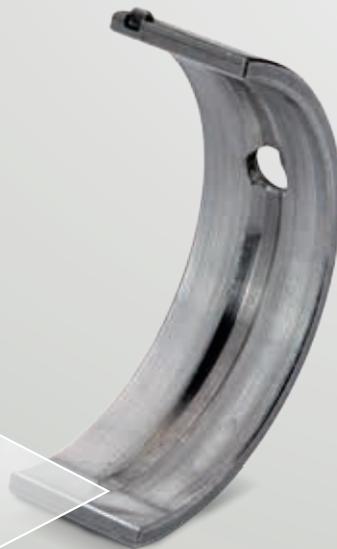
Coquilles de coussinet de ligne supérieures en matériau composite acier-aluminium

Cavitation à la sortie de la rainure d'huile : un arrachement du matériau d'appui en forme de champignon est visible. La zone est sensiblement plus mate et rugueuse que le matériau environnant.

Les coups de bélier occasionnés par la désintégration de bulles de gaz et de vapeur à proximité de la surface du coussinet entraînent des arrachements de matériau (voir chapitre : « Érosion et cavitation – Introduction »). La cavitation va fréquemment de pair avec l'érosion et la corrosion et peut entraîner la formation de stries fines dans le coussinet ou dans les coussinets voisins.

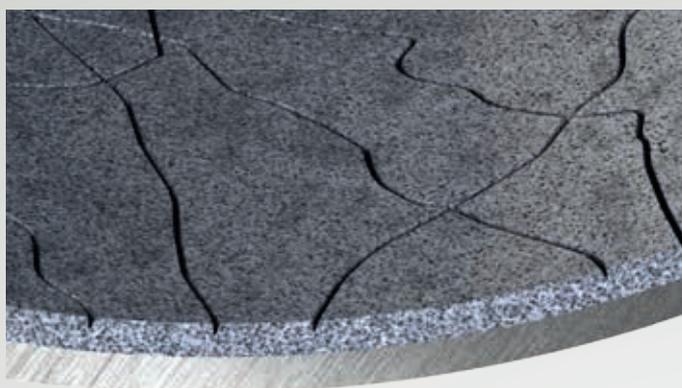
Fig. 1

Une fatigue se produit en cas de dépassement local de la résistance à l'endurance du matériau. Des premières fissures se forment (Fig. 1), continuent de grandir sous l'effet de cisaillement et forment un réseau de fissures (Fig. 2). Des arrachements du métal d'appui se produisent ensuite (Fig. 3). Le réseau de fissures et les arrachements amoindrissent la solidité du coussinet et une rupture de fatigue peut se produire sous contrainte. Le coussinet lisse n'est alors plus en état de marche et la panne est totale.

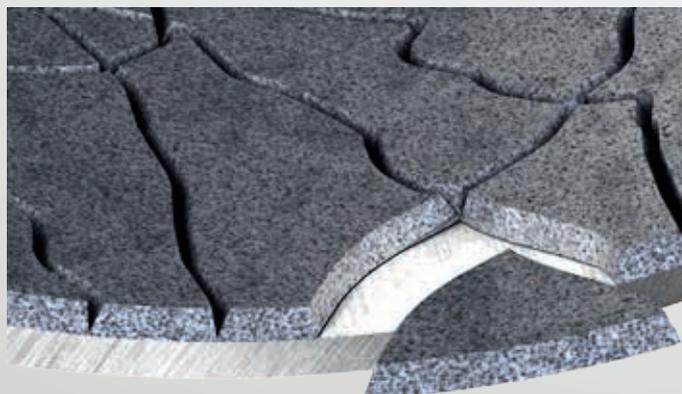
Fig. 3

Les manifestations de fatigue telles que les arrachements de métal d'appui sont dues à une sursollicitation dynamique. Différentes causes sont possibles :

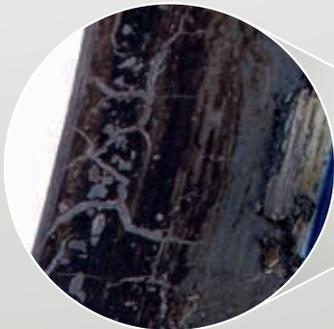
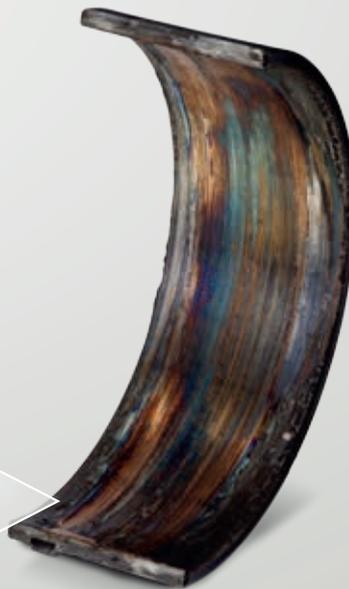
Coquille de coussinet de bielle côté chapeau et côté tige en matériau composite acier-bronze avec revêtement galvanisé

Des décolorations nettes et des fusions sont visibles sur la couche de roulement des coquilles de coussinet grippées. La formation de fissures est visible surtout au niveau des bords.

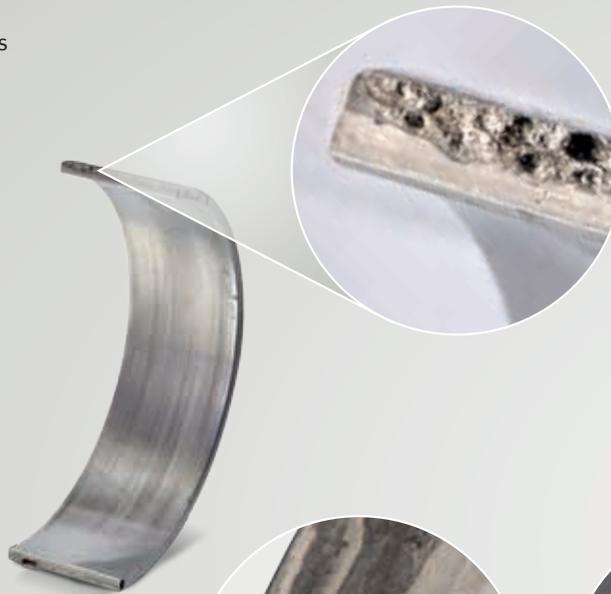
Fig. 1

Coquille de coussinet de ligne inférieure en matériau composite acier-aluminium

Des signes de déplacements de la coquille de coussinet peuvent également être visibles au niveau de la surface de séparation sous la forme d'une corrosion de friction. La surface du matériau est nettement modifiée (Fig. 1).

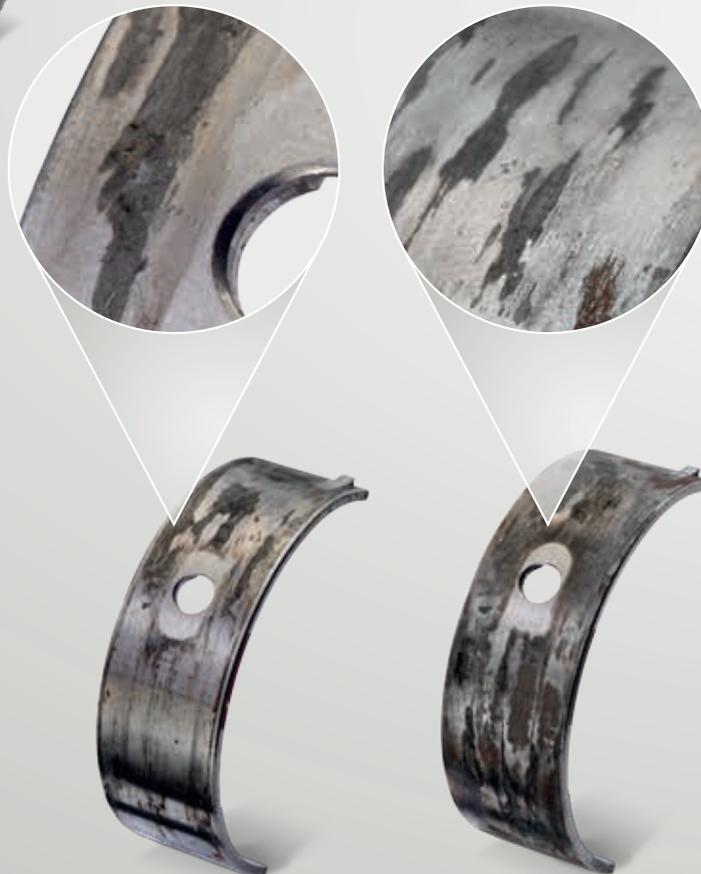
Fig. 2

Des traces de corrosion de friction sont nettement reconnaissables, en partie avec des zones où le matériau est arraché (Fig. 2).

Les caractéristiques d'une corrosion de friction de surface sont nettement reconnaissables : avec des zones où le matériau est arraché et des cicatrisations en surface (Fig. 3).

Si la coquille de coussinet ne repose pas correctement dans le siège de palier, une corrosion de friction se produit en raison des mouvements relatifs (micro-glissements). La chaleur de friction due au déplacement du coussinet ne peut pas être évacuée par le lubrifiant comme c'est le cas à l'intérieur du coussinet mais provoque des surchauffes locales du dos du coussinet.

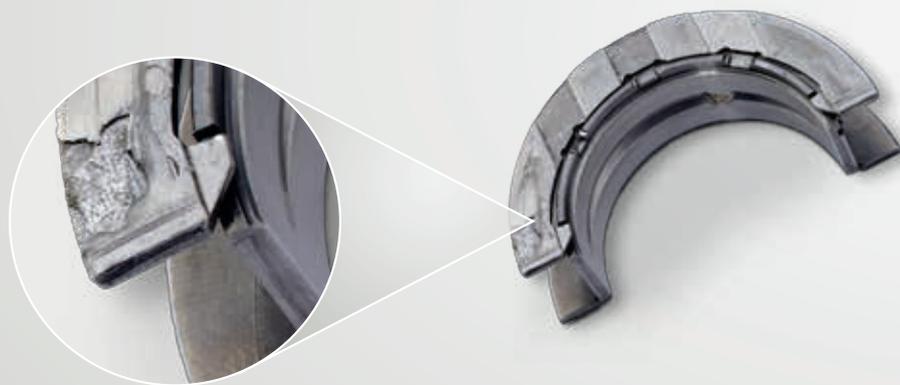
Arrachement de matériau sur une surface importante au bord extérieur de la rondelle de guidage

- Jeu axial trop réduit, si bien que la rondelle de guidage est pressée contre le partenaire de glissement
- Contrainte axiale trop élevée
- Contrainte axiale persistante
- Joue de l'arbre trop rugueuse

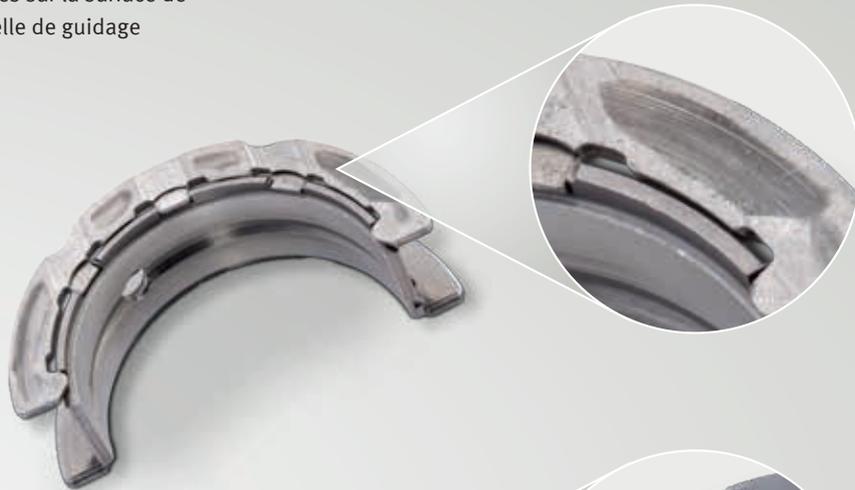
Usure par glissement :

Traces de portée visibles sur la surface de glissement de la rondelle de guidage

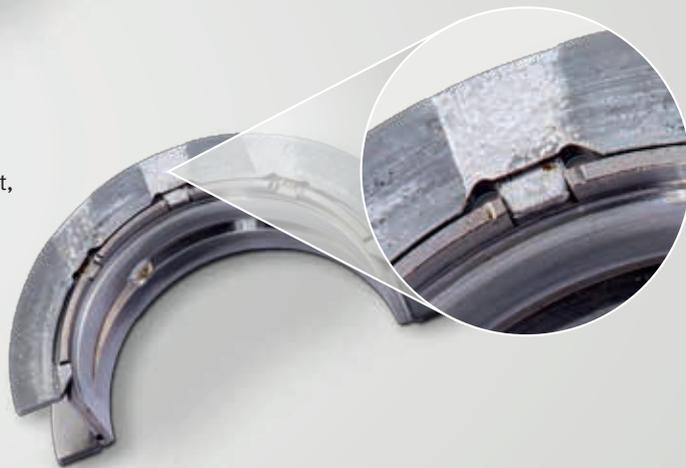
Usure par glissement avancée :

Déplacement de matériau et enlèvement, gorges de lubrification à peine encore présentes

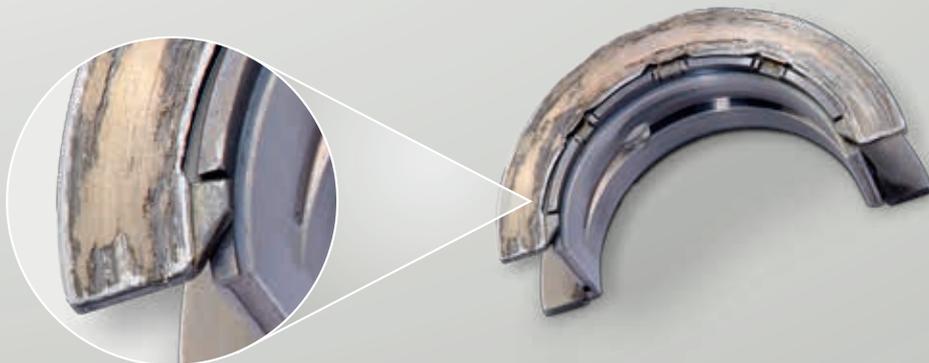
Grippage :

Zones de matériau arraché et forte formation de stries, gorges de lubrification plus visibles
